# Contrôle du myriophylle à épi (*Myriophyllum spicatum*) par la pose de toiles de jute au lac Blue Sea (Vallée de la Gatineau)

## **RAPPORT DE SUIVI ENVIRONNEMENTAL, ANNÉE 1 (2021)**

### **Retrait des sacs d'ancrage temporaires**

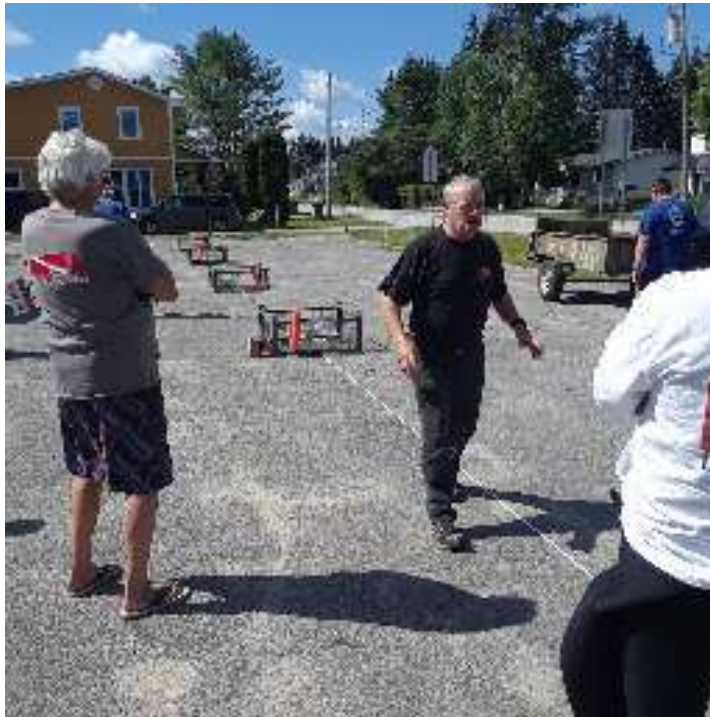
**Figure 4 :** Disposition des paniers de récupération de sacs d'ancrage avec la corde guide pour les plongeurs. Gille Ariel explique la procédure.

lac, sur les sites traités, dans le sens de la longueur des toiles. Sur les toiles, une corde est installée et joue le rôle de "fil d'Ariane" pour guider les plongeurs qui peuvent couvrir ainsi toute la toile pour retirer les sacs. De chaque côté de la corde, deux plongeurs retirent verticalement les sacs visibles et les mettent dans le panier. Une fois le panier plein (maximum 40 sacs), les plongeurs avertissent le pilote de la barge pour qu'il puisse venir au-dessus du panier. Les plongeurs utilisent alors une bouée orange reliée au panier avec une corde qui remonte à la surface (figure 4). L'équipe sur la barge retire le panier avec le treuil en le remontant verticalement. Les paniers sont vidés et le décompte des sacs est effectué. Les sacs sont entreposés sur le pont de la barge. Aussitôt le panier vide, il est remis à l'eau à l'endroit choisi par les plongeurs. Une fois la barge pleine (pouvant supporter environ 600 sacs), les sacs d'ancrage sont emportés vers la rives et transportés ensuite vers le lieu de dépôt choisi (figure 7)

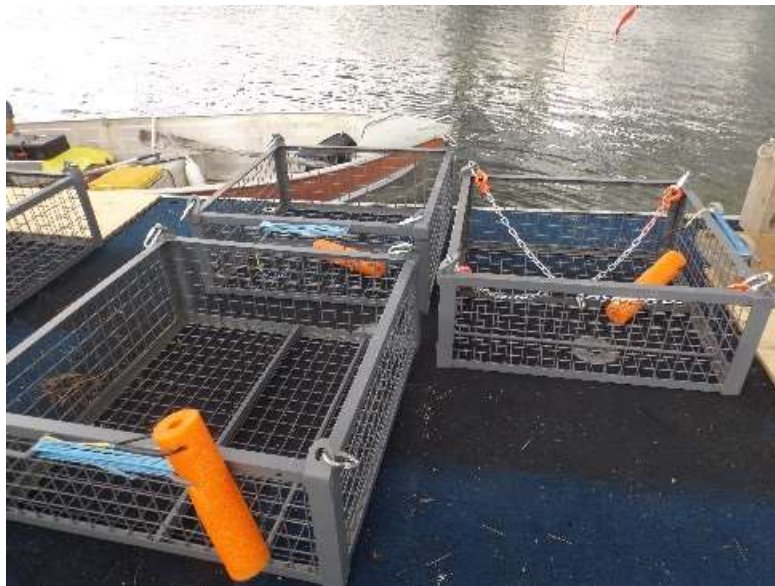
**Figure 5 :** Paniers métalliques fabriqués maison qui sont mis à l'eau et remontés par un treuil une fois remplis de sacs d'ancrage. Ils sont munis d'une bouée orange qui indique que le panier est plein et que la barge peut récupérer,

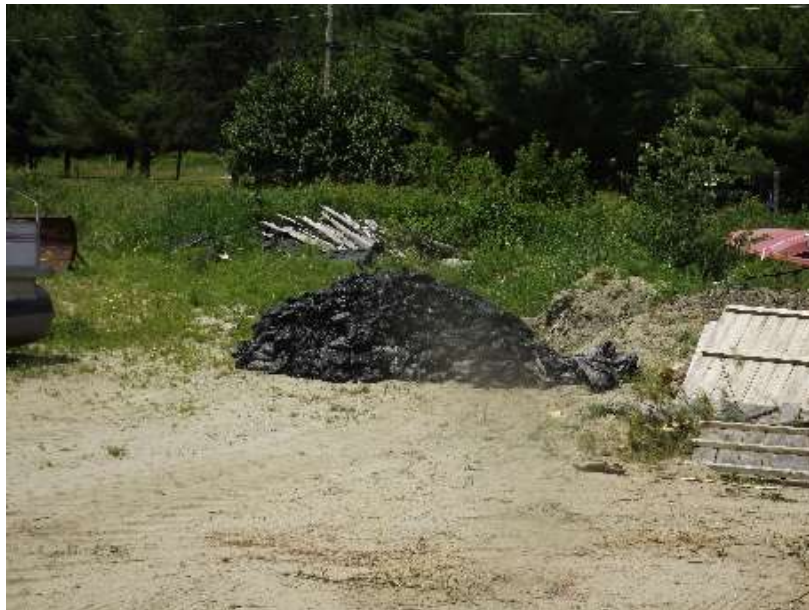
**Figure 7** Site d'entreposage et d'élimination des sacs d'ancrage retirés.

sablonneux à 105 m de la rive (figures 1 et 7). L'eau des sacs peut donc percoler dans le sable et être filtrée naturellement. Les sacs seront ensuite vidés et les sacs de polystyrène sont éliminés au centre d'enfouissement autorisé de la municipalité.

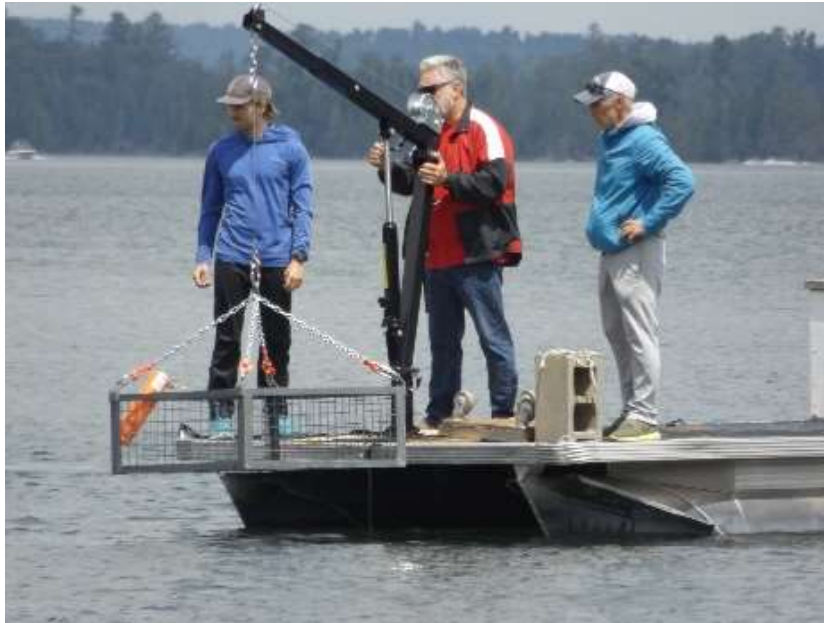
**Figure 8 :** Le treuil et le panier prêt à être déposé au fond de l'eau

- 2 barges dont une était munie d'un treuil sur lequel était attelé les paniers de récupération (figures 8 et 9). La seconde barge transportait l'équipement de plongée et l'approvisionnement en oxygène.

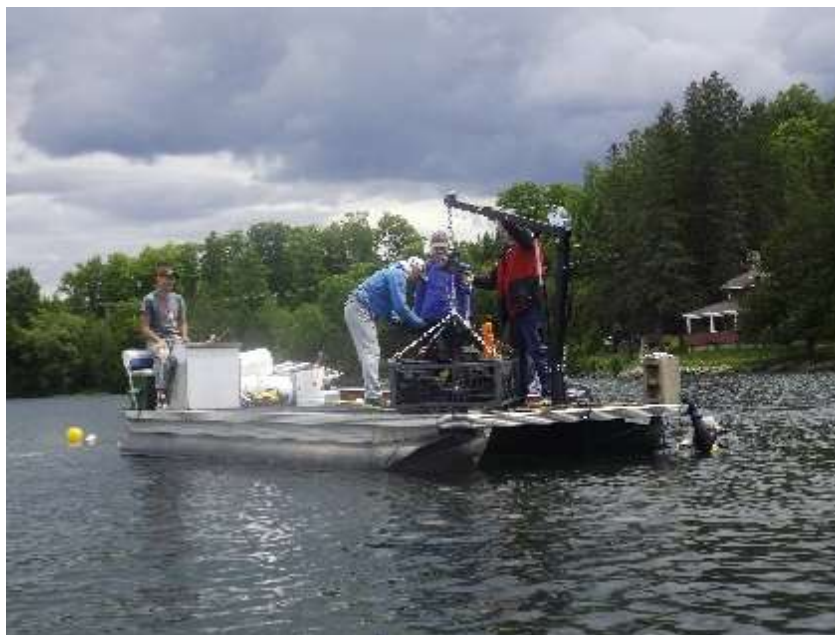
**Figure 9 :** Remontée d'un panier plein de sacs d'ancrage
